EL CAMINO DE PITILLOS (VALDEPEÑAS DE JAÉN).

Juan Antonio López Cordero.

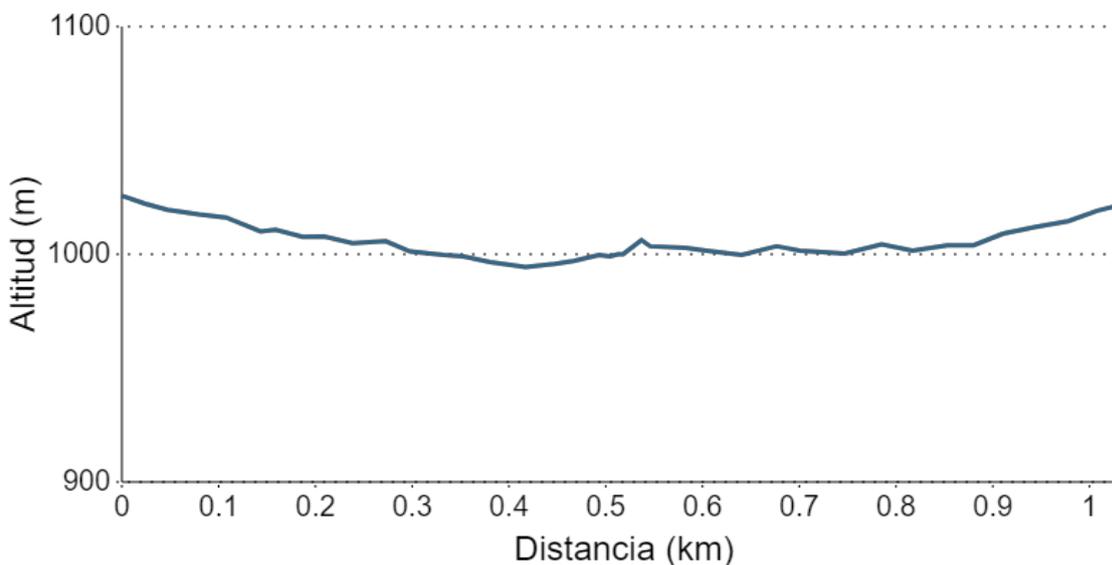
Perfil de nivel del sendero Puerto de Pitillos – Meseta de los Pitillos.

El sendero que va hasta la meseta de Pitillos tiene una longitud de poco más de un kilómetro. Comienza en el Puerto de Pitillos en dirección Norte-Noreste y con un perfil de nivel muy suave.

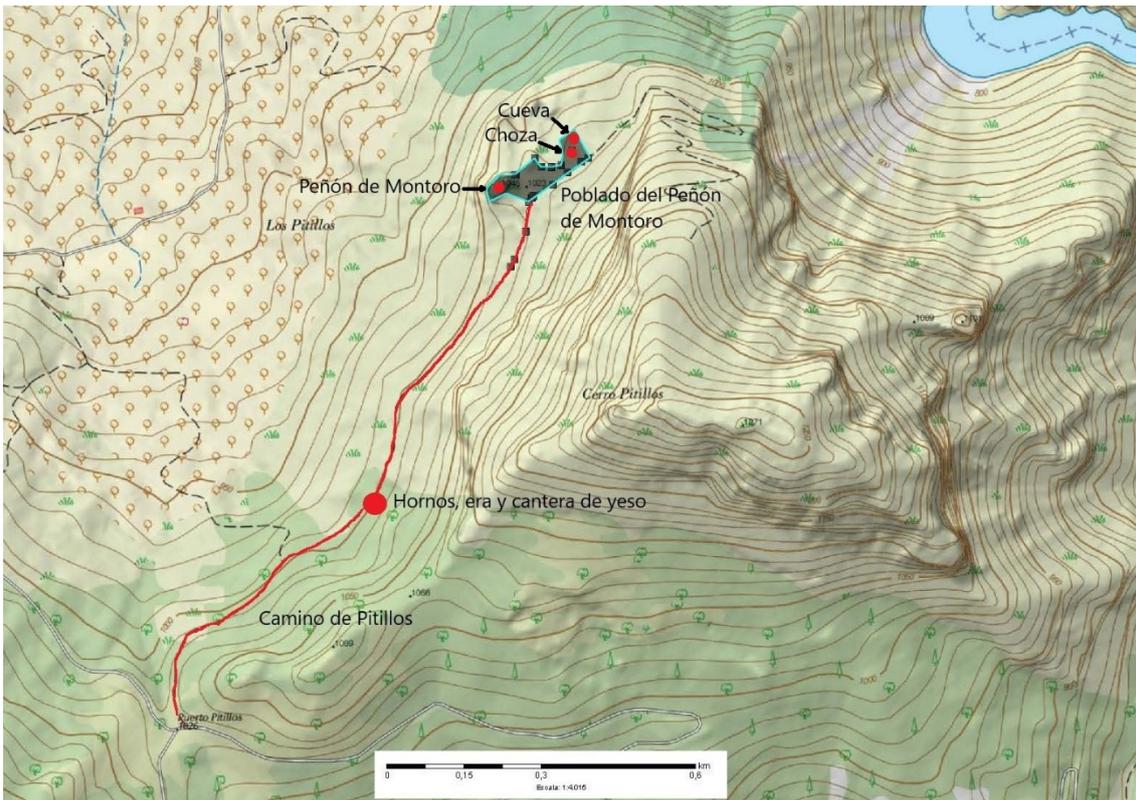
Camino de Pitillos. Sobre mapa del IGN.

El camino continuaba, más allá, girando en la cara Norte y zigzagueando por la ladera hasta llegar cerca de la cumbre de Pitillos, como se puede observar en la cartografía 1:25000 del IGN y en la ortofografía de 1856-57 y 1981-1986, cuando aún se extraía leña del lugar. En la actualidad, cuando el sendero llega a la cara Norte se pierde, apenas quedan restos del mismo, pues la vegetación de la ladera Norte lo ha borrado y hace más difícil la subida, unido a la dificultad de la fuerte pendiente y el largo trayecto a hasta la cima.

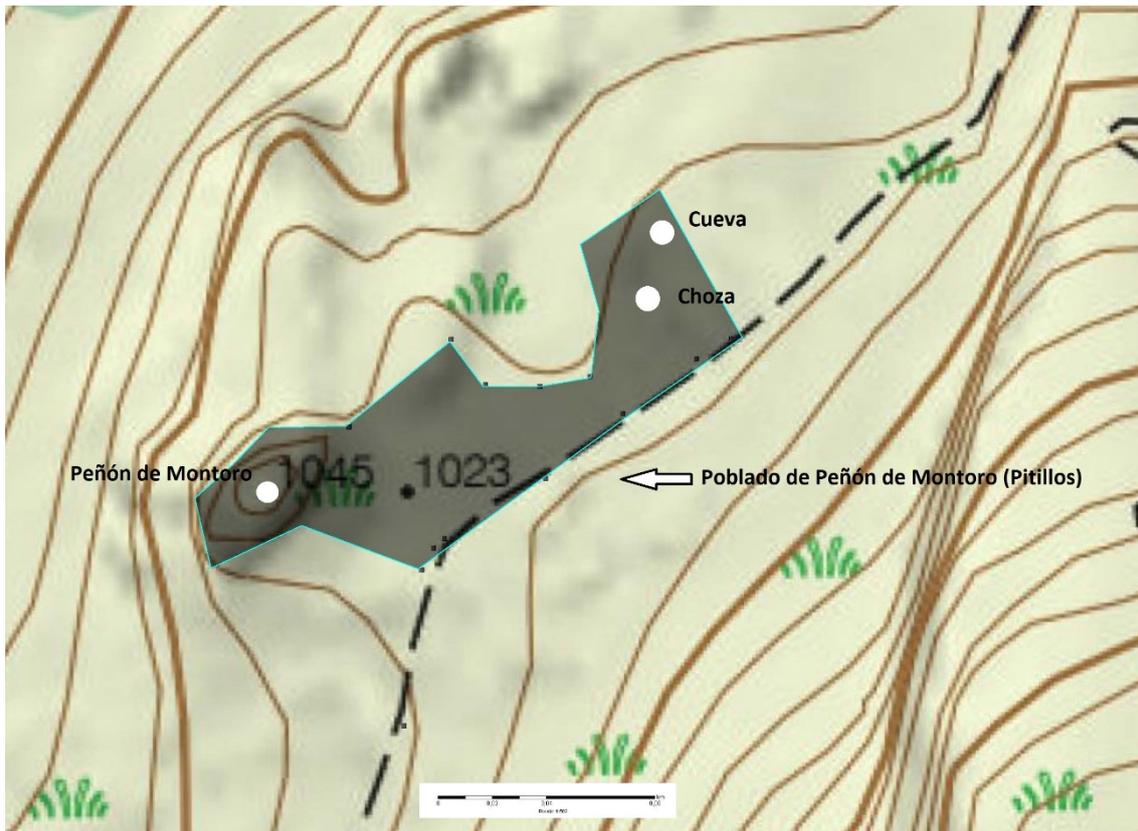
Poblado y fortaleza del Peñón de Montoro, sobre mapa del IGN. Fot. 31-10-2022.

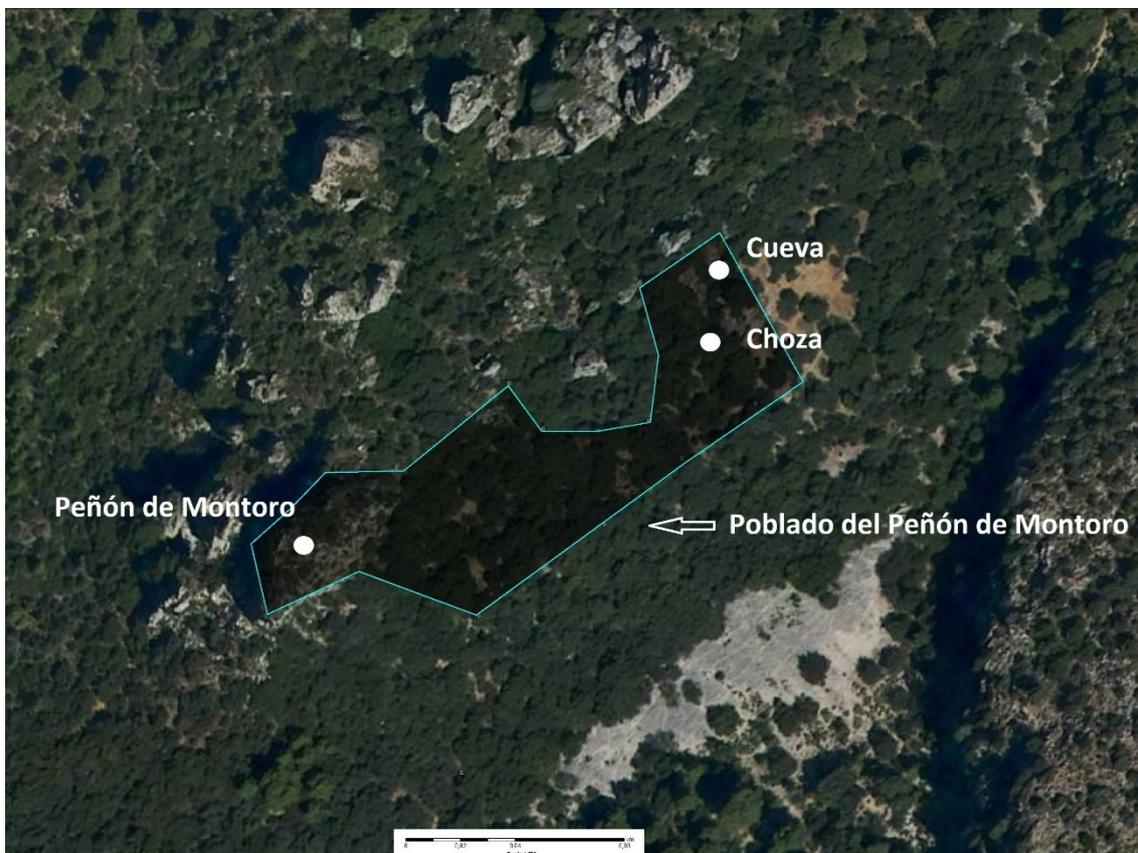
Poblado y fortaleza del Peñón de Montoro. Sobre ortofotografía del IGN.

Al Noroeste de Cerro de Pitillos, la pronunciada ladera deja una pequeña meseta a los 1.020 metros de altitud, bordeada por los Pitillos, formaciones rocosas verticales que tienen en el Peñón de Montoro su mayor altura. La meseta está flanqueada por estas formaciones rocosas al Oeste y un fuerte talud al Este.

Los otros lados permiten un mejor acceso, sobre todo el del Sur, por donde entra el camino procedente del Puerto de Pitillos. Por el Norte, hay que subir una importante pendiente desde el valle del río Valdearazo. En la actualidad, situado en una zona de umbría, presenta un bosque cerrado difícil de transitar fuera del camino, con gran variedad de flora, zarzas, espinos, encinas, quejigos... En el pasado estuvo bastante despejado, cuando la carga ganadera en la zona limitaba la vegetación, como podemos observar en las fotografías aéreas de 1957 y década de 1970.

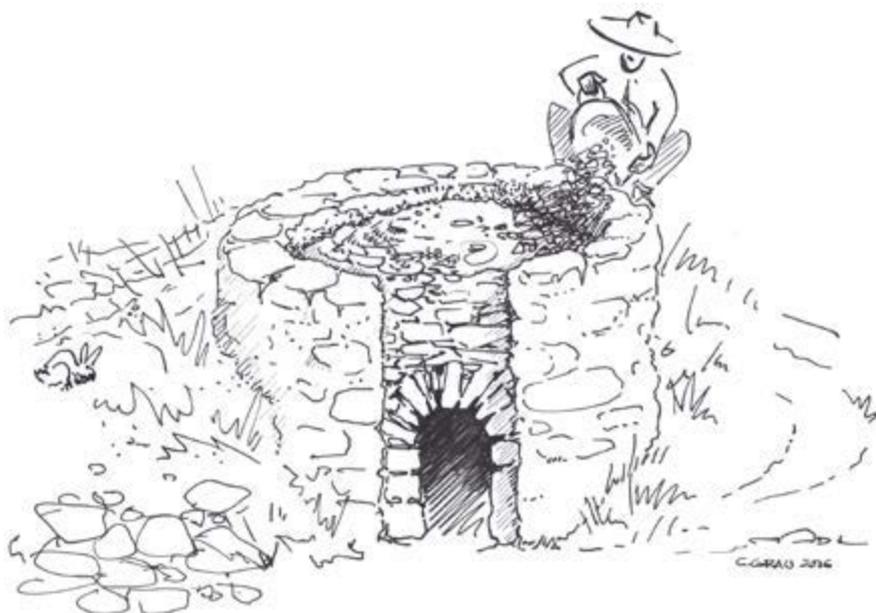
Proceso de carga de un horno (C. J. Grau, 2016)⁴

El sistema de producción del yeso era el tradicional. Dentro de los hornos se introducían los mampuestos de roca yesífera, extraídos de la cantera existente en sus proximidades, unos 35 metros al Sureste. La cantera muestra un afloramiento yesífero con las huellas de la extracción de gran cantidad de piedra. Dentro del horno se colocaban los mampuestos, dejando una pequeña bóveda

en el interior, donde se introducía y la leña para su cocción. El siguiente paso era extenderlo por la era y majarlo con mazos, aún caliente. A continuación, un animal de tiro arrastraba un rulo cilíndrico con un orificio atravesado con un eje de madera, arrastro en sentido circular. Con frecuencia los cascos de los animales tenían que ser protegidos y refrescados, debido al calor que desprendía la piedra de yeso machacada. Finalmente, el yeso se cernía con un cedazo, y se repetía la operación con lo que quedaba.

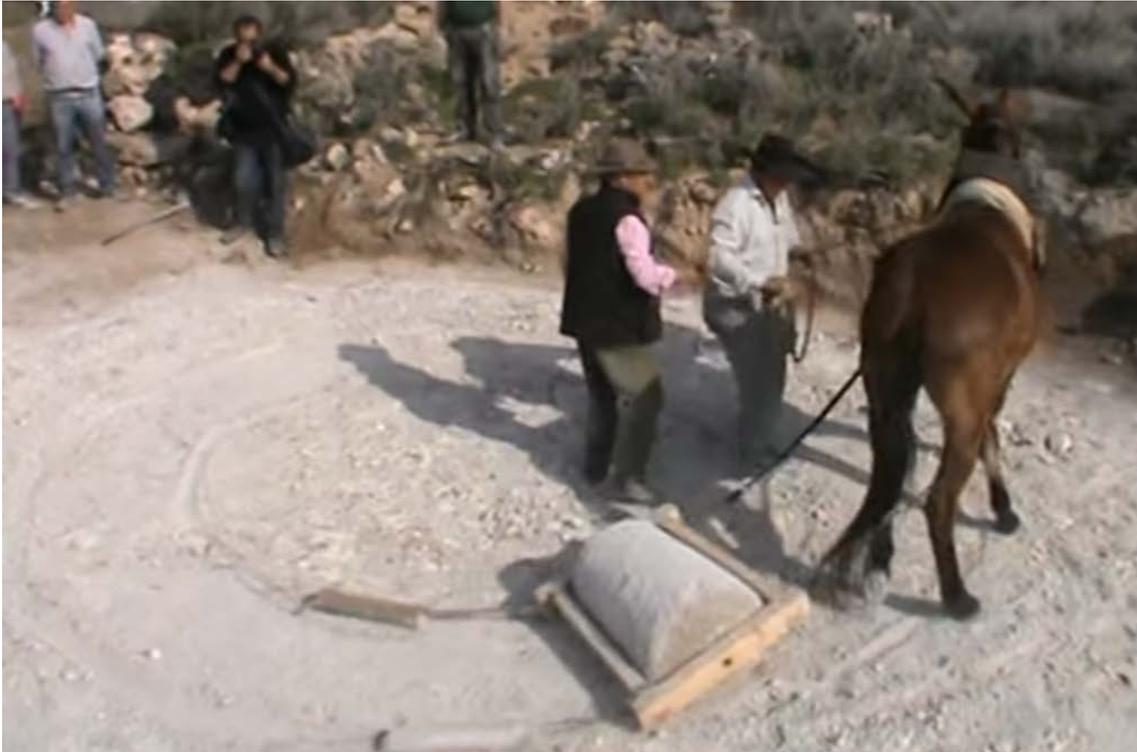
Labor de yeseros en la era.⁵

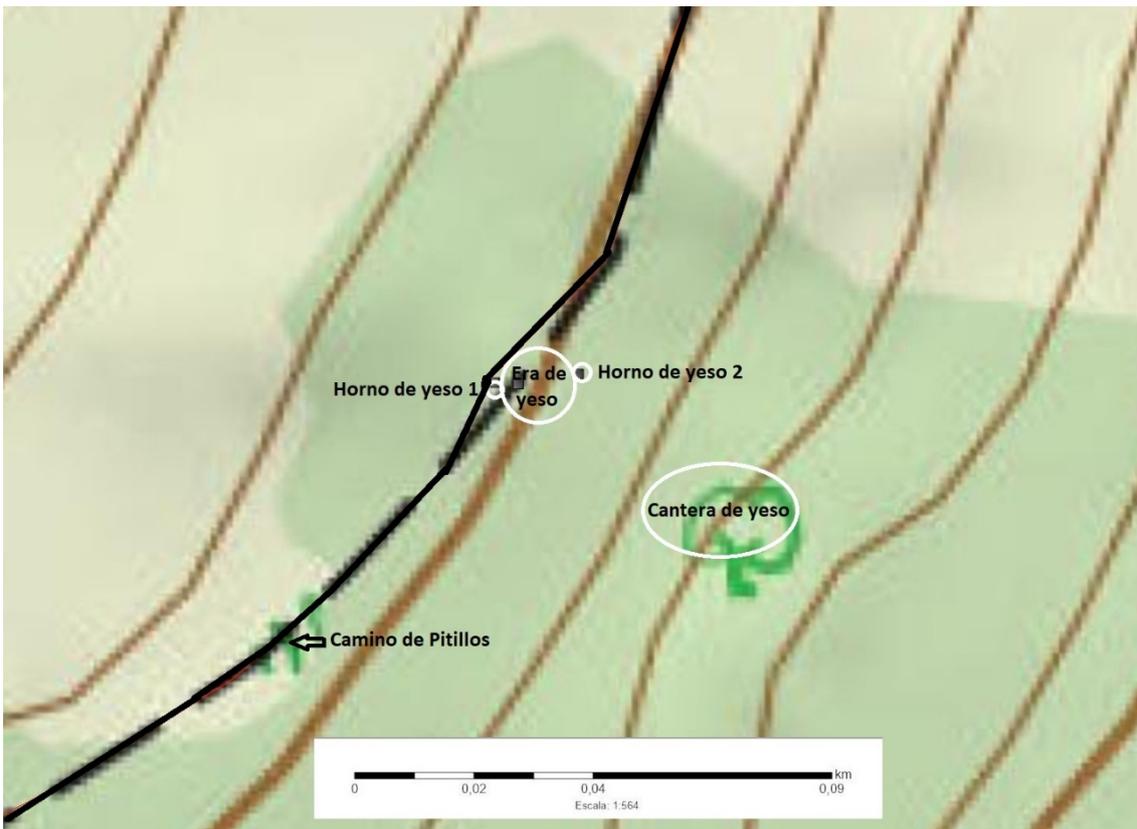
Ubicación de la cantera, hornos y era en mapa del IGN.

La ubicación de la era, hornos y cantera es la siguiente:

Coordenadas UTM ETRS89 EPSG:25830 (huso 30):

Era: X: 437581, Y: 4163178. 1000 m. de altura s.n.m.

Horno 1: X: 437575, Y: 4163176, 1000 m. de altura s.n.m.

Horno 2: X: 437587, Y: 4163178, 1000 m. de altura s.n.m.

Cantera: X: 437598, Y: 4163133, 1010 m. de altura s.n.m.

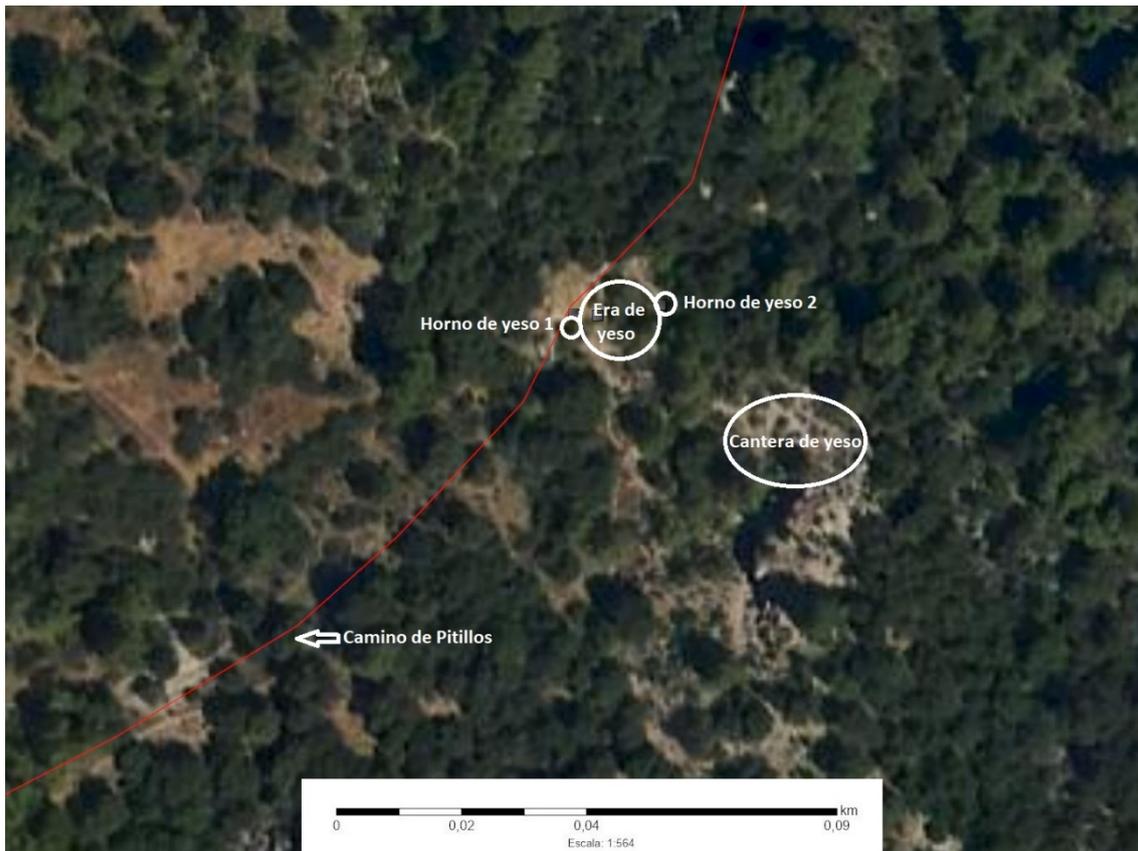
Ubicación de la cantera, hornos y era en ortofotografía del IGN.

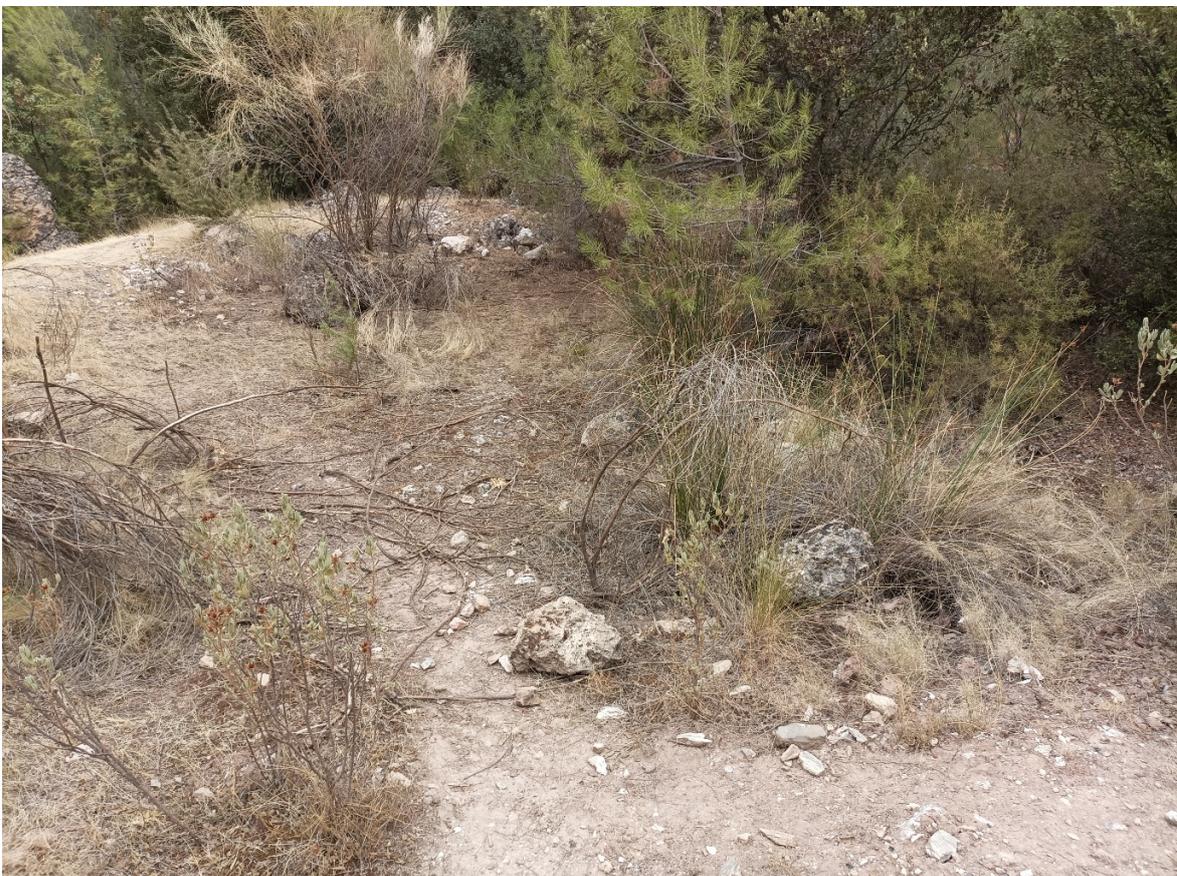
Estado de la era de Pitillos. Fot. 31/10/2022.

El camino de Pitillos pasa junto una antigua era de yeso, en parte cubierta por la sedimentación del terreno, pero donde aún se puede observar el empedrado en su parte central, con piedras recogidas del entorno, del tamaño de un puño, como suele ser habitual en las eras. No son cantos rodados, pues presentan una cara lisa en su parte superior. La era es circular, tiene unos diez metros de diámetro y presenta en su borde una elevación de piedra seca, hoy derruida, de unos 30 centímetros de altura para evitar que el polvo de yeso se saliese de la era. Se puede observar el aterrazamiento del terreno para conseguir la horizontalidad necesaria en la era.

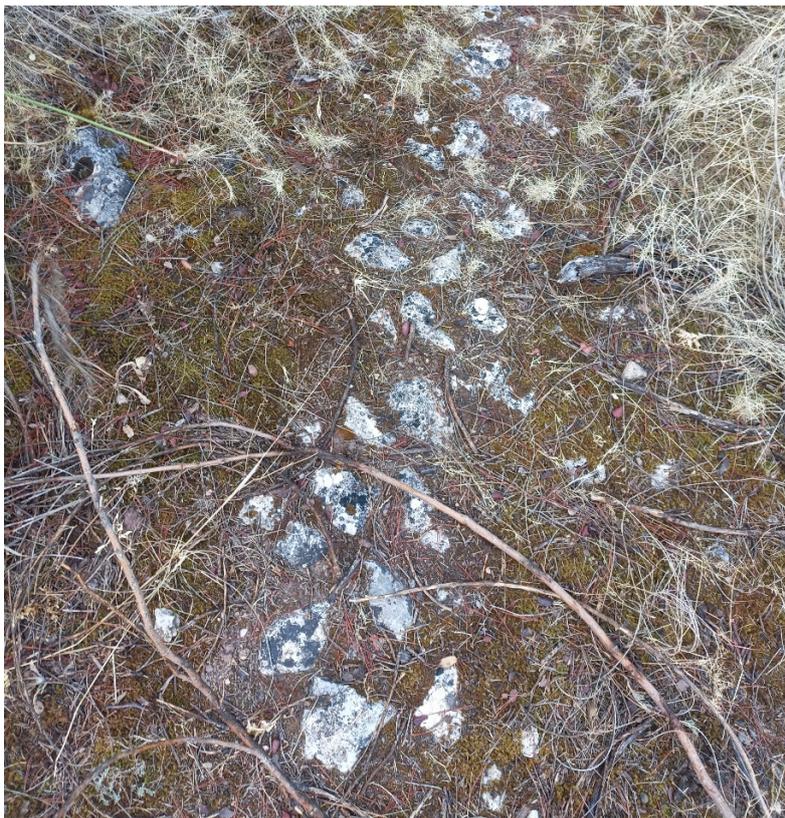
Empedrado era de Pitillos. Fot. 31/10/2022.

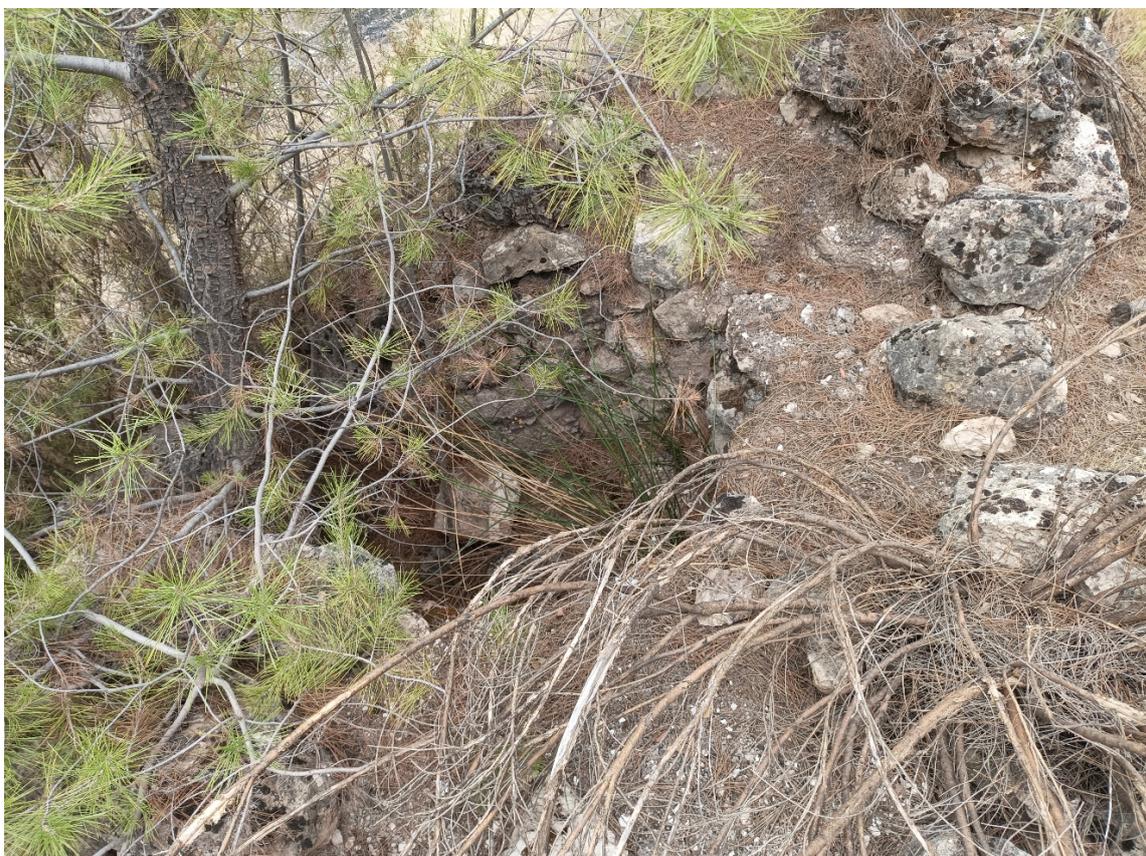
Horno 1 de Pitillos. Fot. 31/10/2022.

Junto a la era, en sus extremos Este y Oeste del perímetro, hay dos pequeños hornos de yeso contruidos con mampuestos de piedra seca de un tamaño semejante, un metro de diámetro por otro metro de altura aproximadamente, y planta circular. Su forma es prismática, con una parte de su perímetro de unos 40 centímetros abierta al Este en ambos. Los hornos están contruidos bajo la tierra excepto en la zona abierta, aprovechando el desnivel del terreno. En la parte superior tenían una pequeña albarrada para evitar que la erosión arrastrase tierra al horno. Los hornos y la era, en la actualidad, se encuentran cubiertos en parte de pinos, matas de esparto, aulagas, retamas y demás matorral, por lo que es difícil ver su imagen pristina. Algo semejante ocurre con la cantera, en la que la vegetación ha cubierto el entorno, aunque se puede observar perfectamente el lugar de la extracción y las rocas de desbaste de la misma. Esta cantera sería utilizada en el pasado y estaría en uso hasta mediados del siglo XX. Su yeso se utilizaría para las construcciones de los cortijos de los alrededores, como el de Pitillos, Casabermeja, la Ermita y los que el pantano inundó, el cortijo Grande y los Noguerones. Probablemente, también se utilizase también en períodos anteriores.

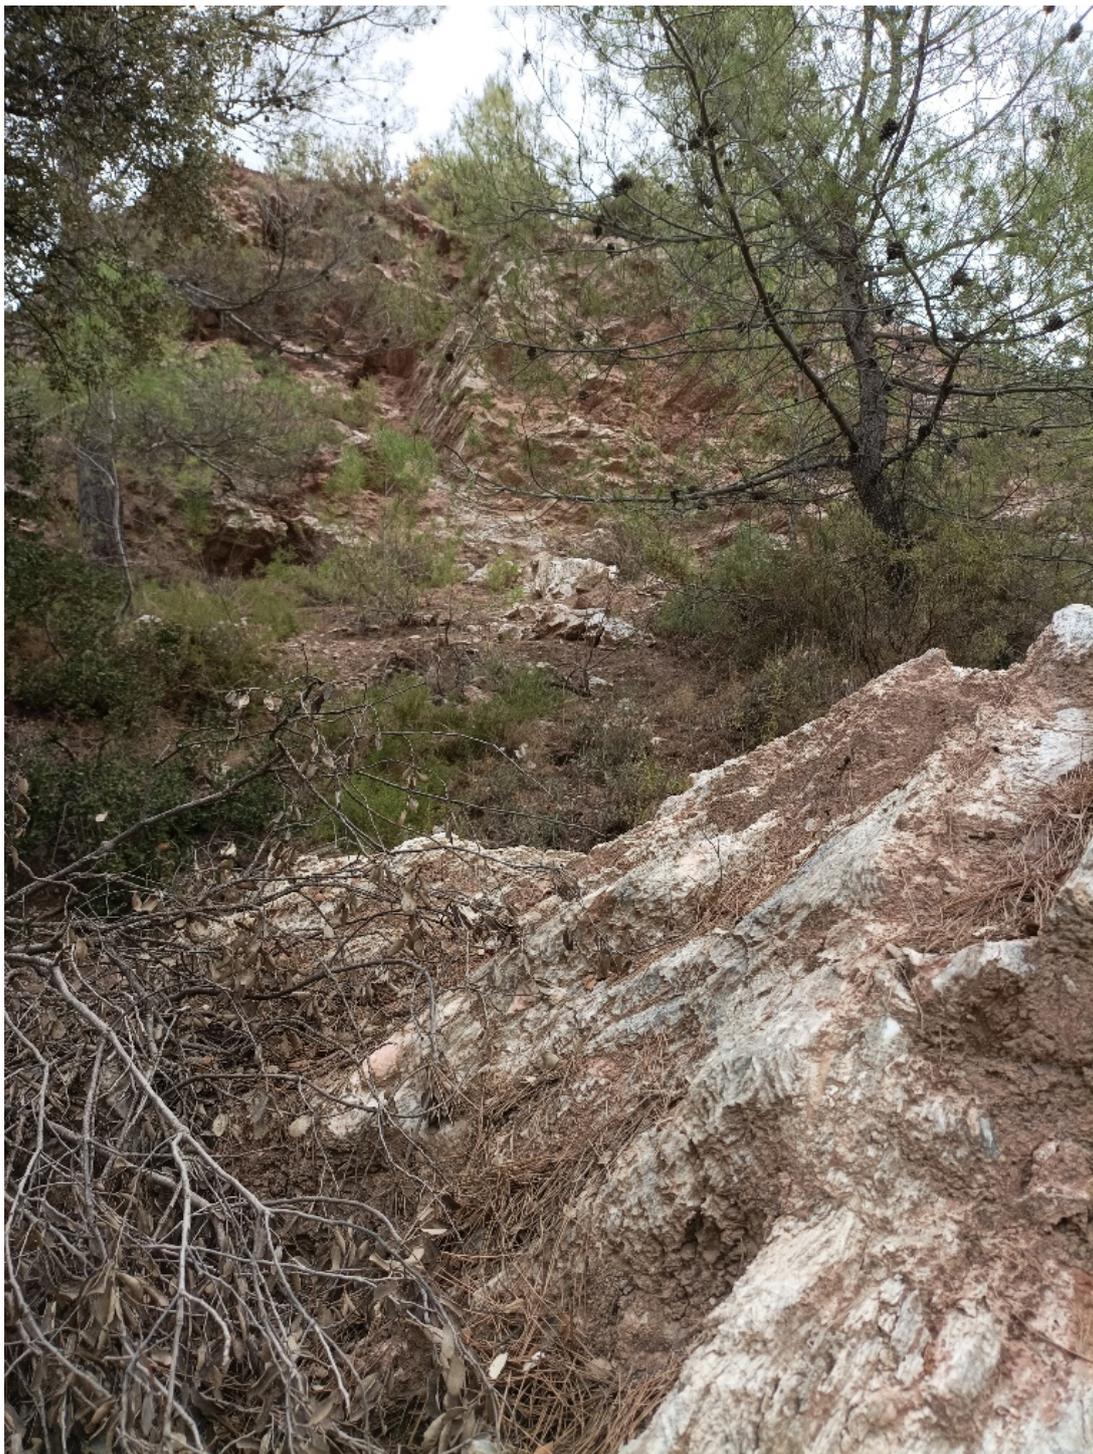
Cantera de yeso de Pitillos. Fot. 31/10/2022.

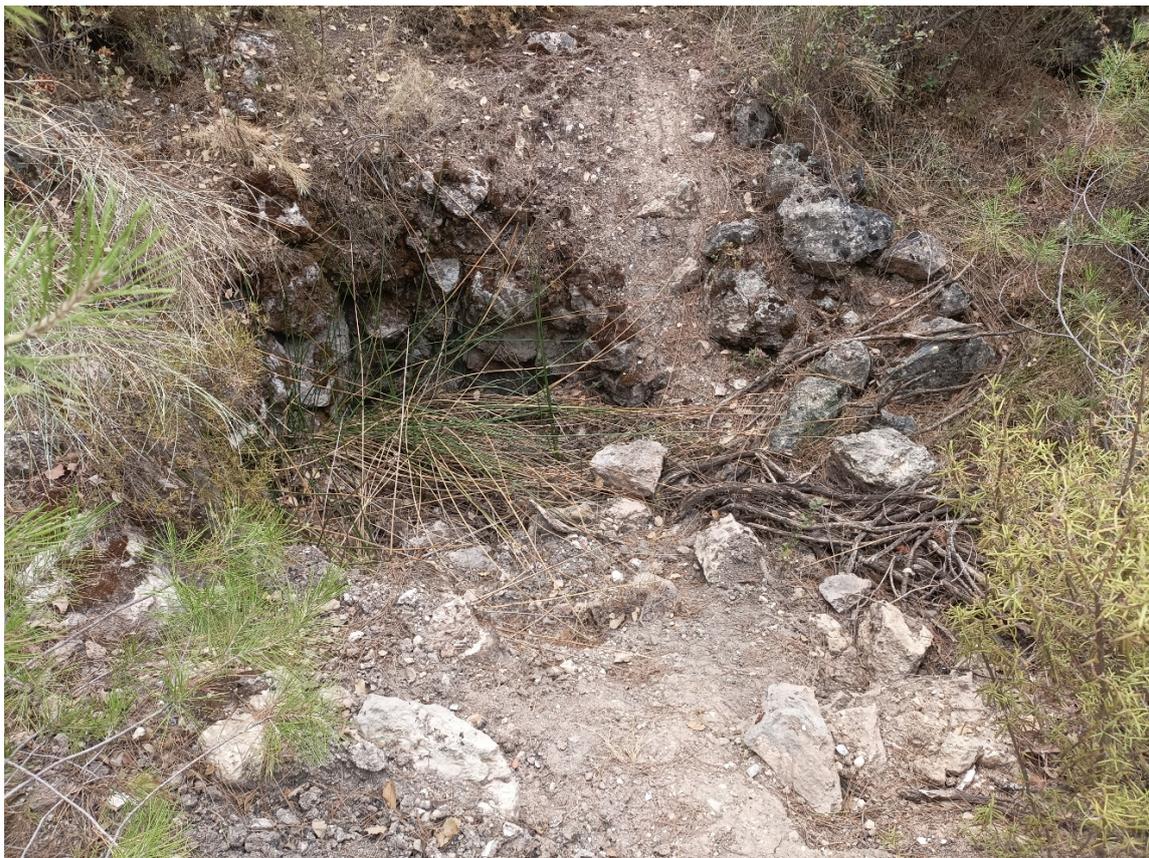
Horno 2 de Pitillos. Fot. 31/10/2022.

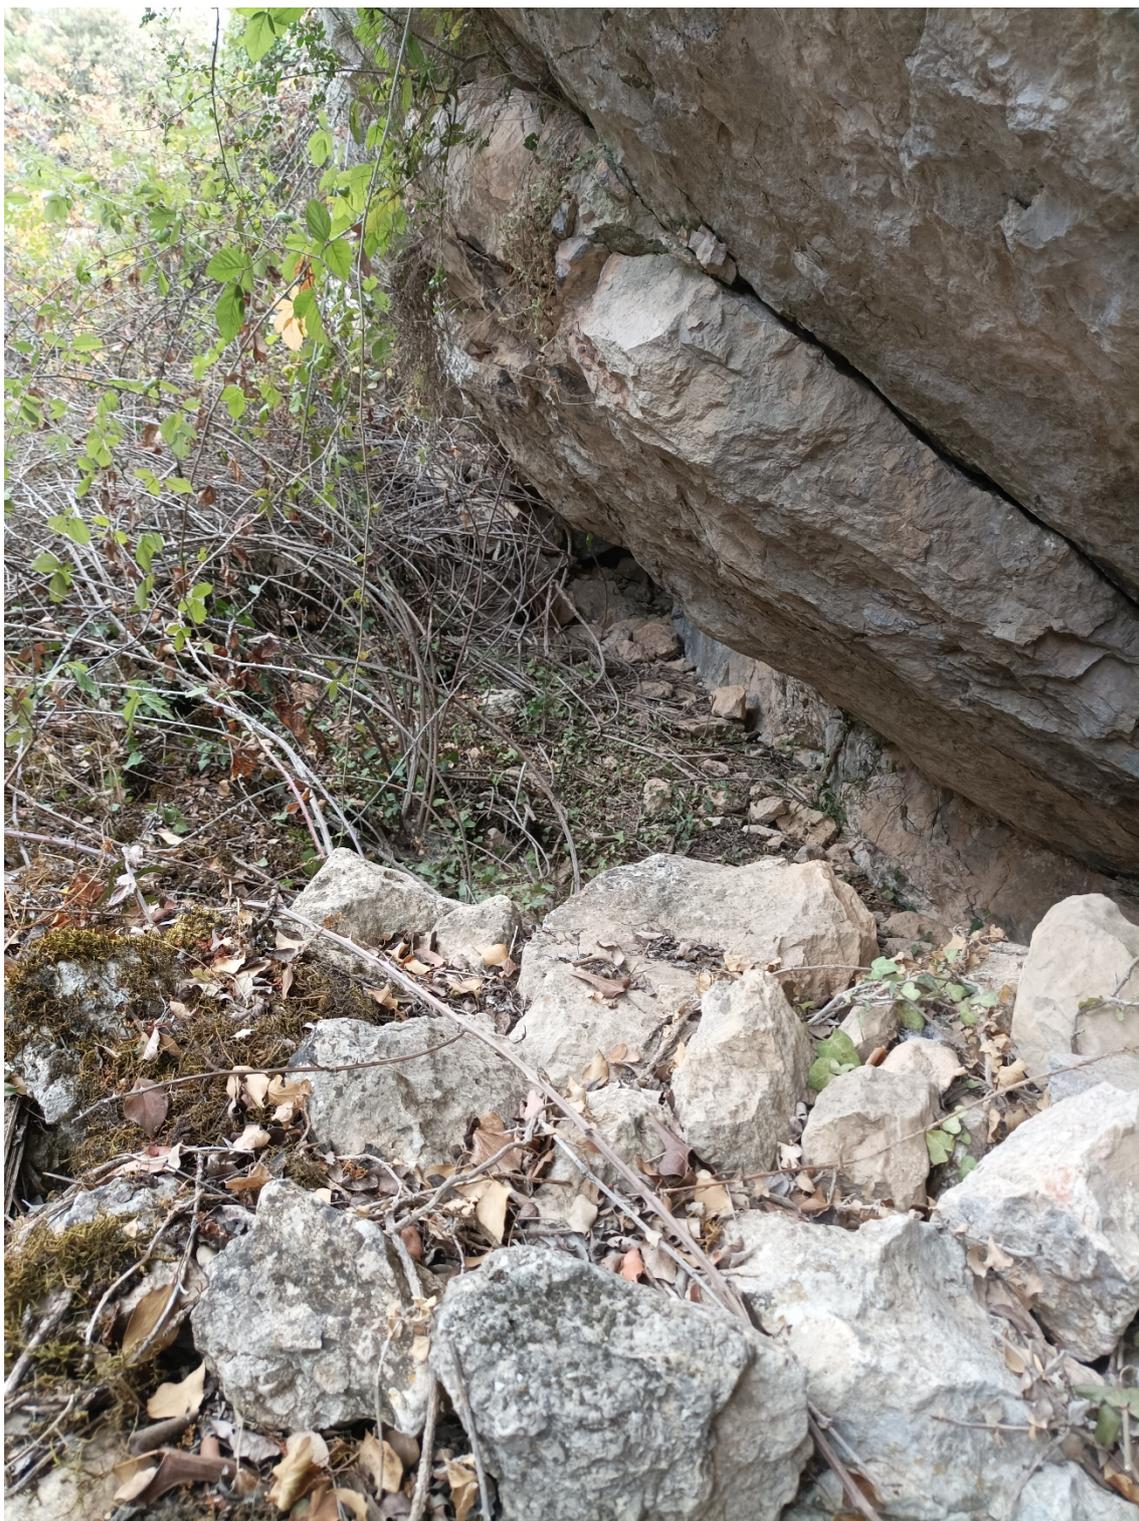
Choza de Los Pitillos. Fot. 31-10-2022.

Junto a la elevación kárstica, conocida como Los Pitillos, en el recinto del primitivo poblado, existe un abrigo natural, reforzado por un muro piedra seca en la parte exterior de 7 m. de largo por 1,5 m. de ancho. El muro tiene unos 70 centímetros de ancho y unos 40 cm. de altura, construido a doble cara y relleno el interior con piedras más pequeñas, en gran parte derruido. El muro servía de base a una cubierta inclinada vegetal, de maderos y plantas extraídas del entorno, como encinas, retamas y lastón. Pudo haber sido utilizada como hábitat en el pasado y, posteriormente, como refugio temporal. En la actualidad, gran parte del interior, de unos 10 m², está cubierto de zarzas y presenta huellas de haber encendido fuego.

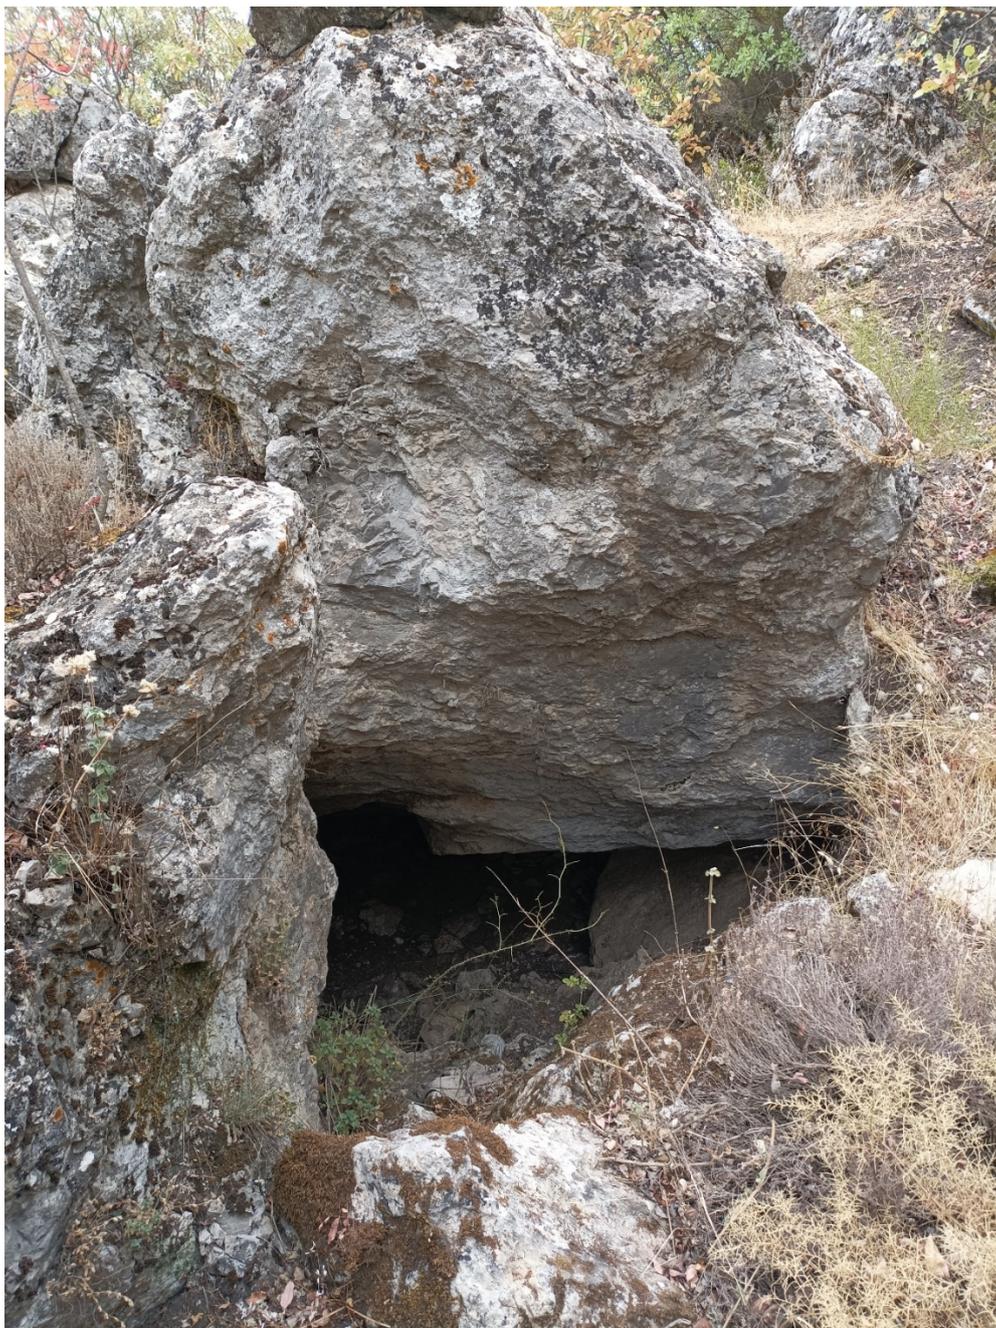
Cueva de Los Pitillos. Fot. 31-10-2022.

Cerca de la Choza, unos metros más al Norte, se encuentra una cueva natural, a un nivel inferior del suelo, formada por el derrumbe de grandes piedras, por lo que presenta varios orificios. Tiene una forma irregular, de unos diez metros cuadrados de superficie. En el pasado pudo ser utilizada como hábitat y, posteriormente, como refugio temporal.
