EL MONTE HOYO DE LA SIERRA (PEGALAJAR): CONSTRUCCIONES DE PIEDRA SECA

Juan A. López Cordero

CONSTRUCCIONES EN PIEDRA SECA DEL HOYO DE LA SIERRA

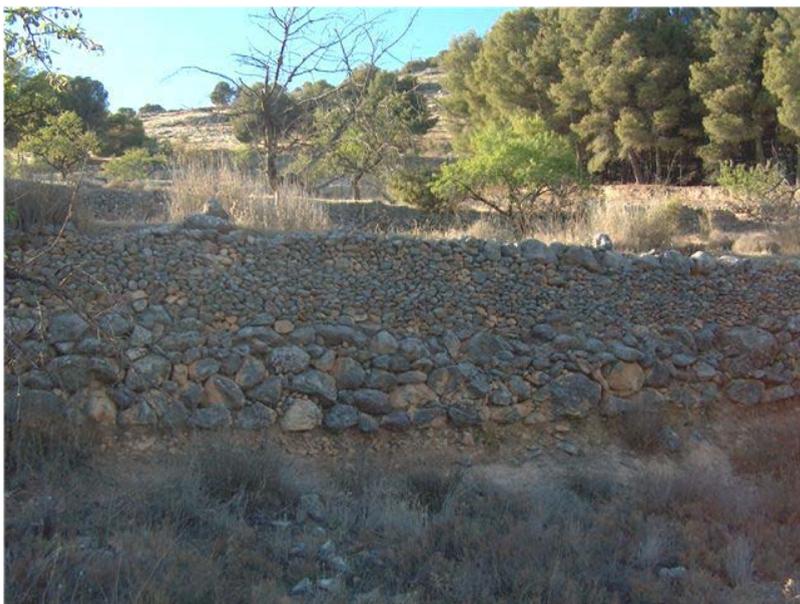
Albarradas Hoyo de la Sierra – Camino de Bercho (Ficha número 3. Pegalajar).

El grupo de albarradas Hoyo de la Sierra – Camino de Bercho está formado por más de diez albarradas de diferente longitud orientadas al este, que forman un conjunto. Están distribuidas en escalones en la ladera sur del monte Hoyo de la Sierra. En el pasado debieron estar destinadas a cereales o vid. En la actualidad presentan una plantación de almendros abandonada. Algunas de las albarradas tienen la singularidad de estar construidas con piedras de pequeño tamaño sobre otras de mayor volumen. El lugar se encuentra rodeado por el bosque de pinos.

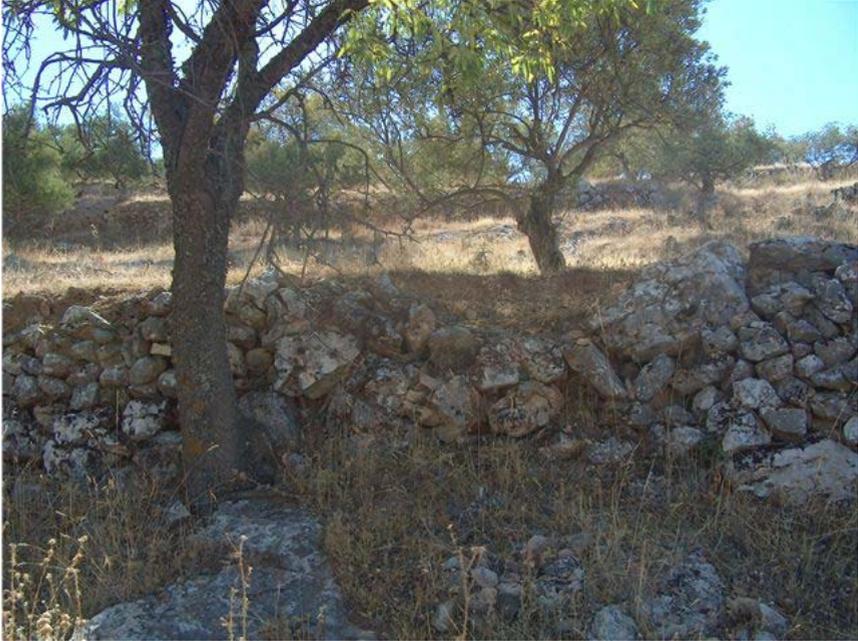
Albarradas del Hoyo de la Sierra 2 (ficha número 134. Pegalajar).

El conjunto de albarradas Hoyo de la Sierra 2 consta de varios escalones de albarradas en dirección norte-sur, que forman un conjunto distribuidas en la pendiente del monte Hoyo de la Sierra. El terreno está plantado de almendros, hoy abandonados, aunque los de alrededor no lo están. También linda con plantaciones de almendros y pinos carrascos.

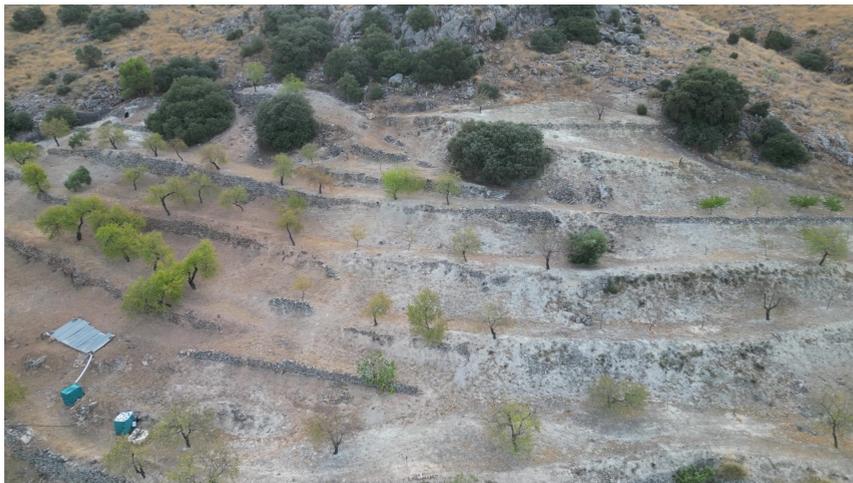
Albarradas Hoyo de la Sierra 3 (ficha número 136. Pegalajar).

El conjunto de albarradas Hoyo de la Sierra 3 consta de varios escalones de albarradas en dirección Norte-Sur, que forman un conjunto distribuidas en la pendiente del monte Hoyo de la Sierra. El terreno está plantado de almendros.

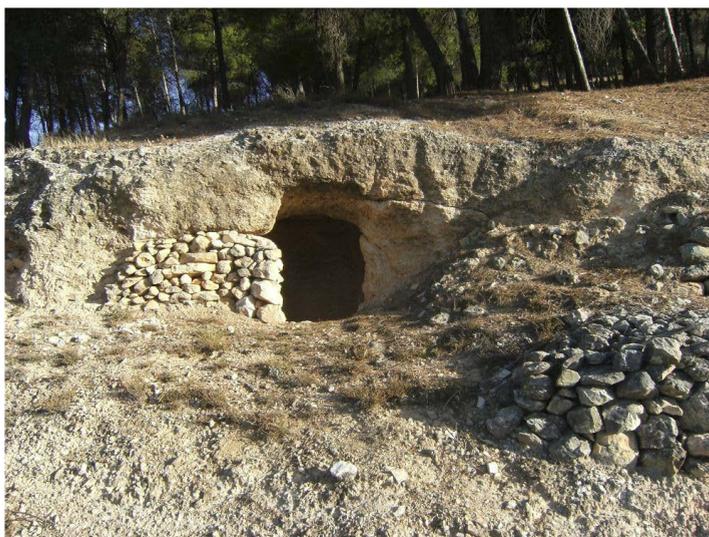
Albarrada-cueva del Hoyo de la Sierra (ficha número 185. Pegalajar).

Las albarradas junto a la cueva del Hoyo de la Sierra actúan como muro de contención del terreno en el que se ha horadado una cueva. Están formadas por mampuestos calizos de mediano tamaño recogidos del entorno. Son dos albarradas a ambos lados de la puerta de entrada, que está orientada al Sur. Una de ellas está más deteriorada. El terreno está

plantado de olivos al Sur y de pinos al Norte. Es una pequeña cueva de planta casi circular, 1 metro de altura y 1,5 m. de diámetro. Cercanas a ésta hay otra cueva. En la plantación de pinos superior hay restos de antiguos majanos.

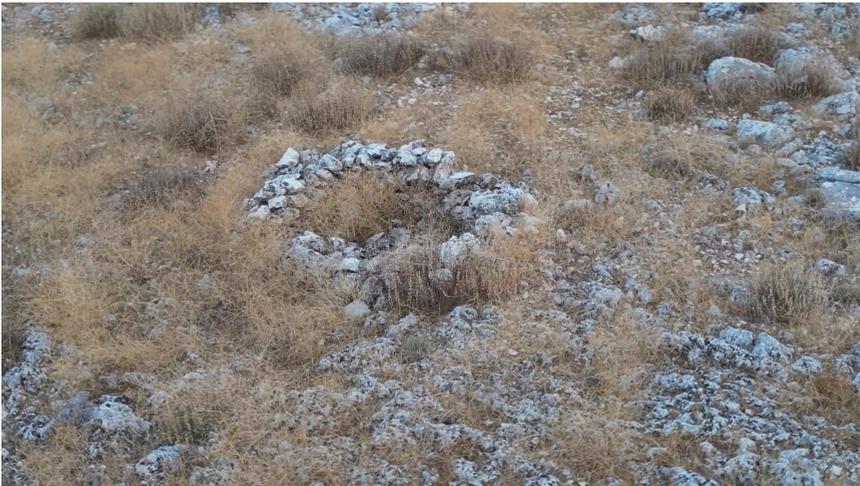
Choza del Hoyo de la Sierra (ficha número 208, Pegalajar).

En la meseta del monte Hoyo de la Sierra se encuentran los restos de una choza, formados por el muro de piedra inferior, con la puerta orientada al Sur. La base de mampuestos de piedra caliza está derruida. Debió tener una cubierta cónica vegetal en el pasado, con una función claramente pastoril. La base de la choza tiene una pequeña depresión respecto el resto del terreno, que es pedregoso, lo que facilitaba una menor altura de piedra en su perímetro. Tiene planta ligeramente ovalada, de unos 4 metros cuadrados de superficie, ubicada en un entorno de erial.

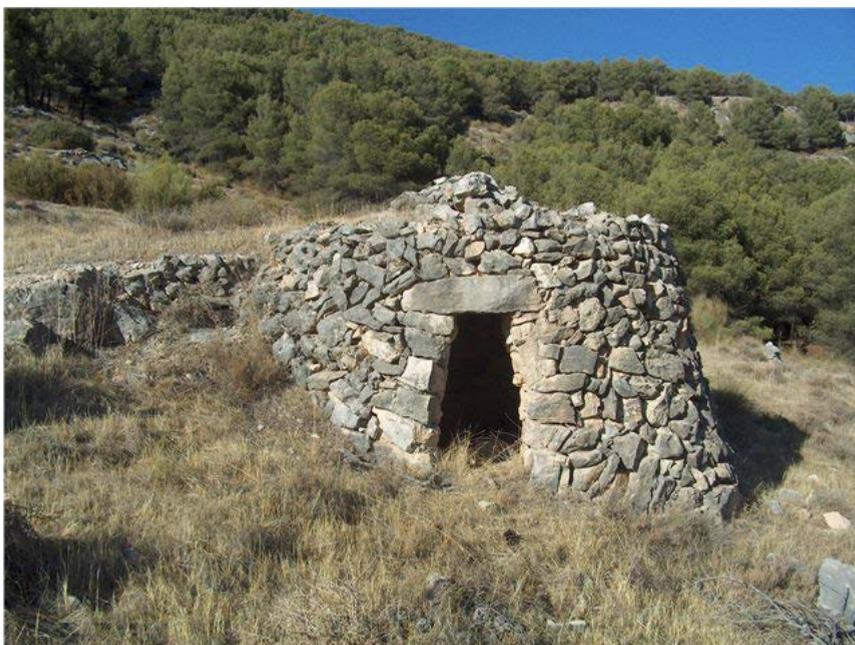
Chozo Hoyo de la Sierra – Fuente del Albercón (ficha número 8. Pegalajar).

El chozo Hoyo de la Sierra – Fuente del Albercón, se ubica al sur del monte. El chozo es de planta circular con irregularidades. La cubierta es

de falsa bóveda, cubierta en el exterior por tierra y grava, coronada en el centro por un montículo de piedras para fortalecer la bóveda. La puerta de acceso es dintelada, orientada al sur. Ocupa una superficie total de 6,60 m², y útil de 2,20 m². Su altura exterior es entre 1,75 – 2,20 m. y la interior de 1,90 m. Está en pendiente, adosado a una albarrada que aprovecha la roca madre para su construcción, la cual puede observarse en el interior del chozo. Su antiguo uso sería de “guardaviñas”, aunque en la actualidad ya no existe ninguna en ese lugar.

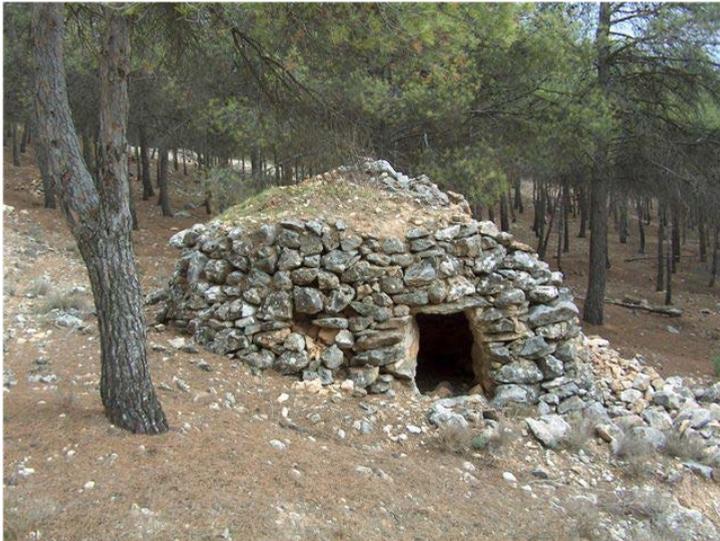
Chozo Hoyo de la Sierra – Camino de Bercho (ficha número 107. Pegalajar).

El Chozo Hoyo de la Sierra – Camino de Bercho está También ubicado en una pendiente. Es de planta circular con irregularidades, cubierto con falsa bóveda. Tiene un orificio de acceso de 1 m. de altura y 0,60 m. de anchura media, dintelado con una gran losa y orientado al suroeste, con una gran piedra que hace de dintel. Los mampuestos del orificio están reforzados en los laterales con yeso, mientras que parte de los de las paredes y cúpula permiten la entrada de la luz y el viento. La cara inferior del chozo está en proceso de derrumbe. Ocupa una superficie total de 12,50 m², y útil de 2,83 m². Su altura exterior es de 2,50 m. y la interior de 2,10 m. Debió servir de refugio a pastores y agricultores que cultivaban las tierras de monte de alrededor.

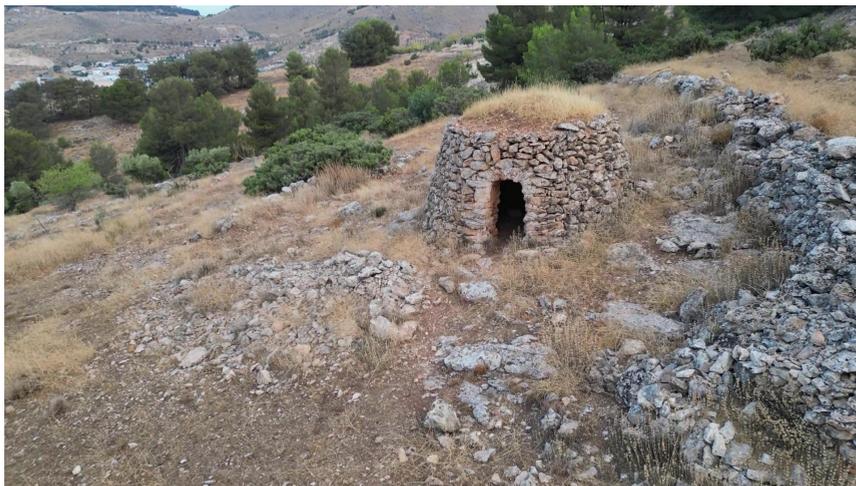
Chozo Hoyo de la Sierra (ficha número 68. Pegalajar).

El tercer chozo, Hoyo de la Sierra, está ubicado en una meseta, con ligera pendiente. Es de planta circular con irregularidades, cubierto con falsa bóveda. Tiene un orificio de acceso de 1,70 m. de altura y 0,60 m. de anchura media con varias piedras que hacen de dovelas. Los mampuestos del orificio están reforzados en su base y laterales con yeso. Ocupa una superficie total de 38 m², y útil de 6 m². Su altura exterior es de 2,60 m. y la interior de 2,20 m.

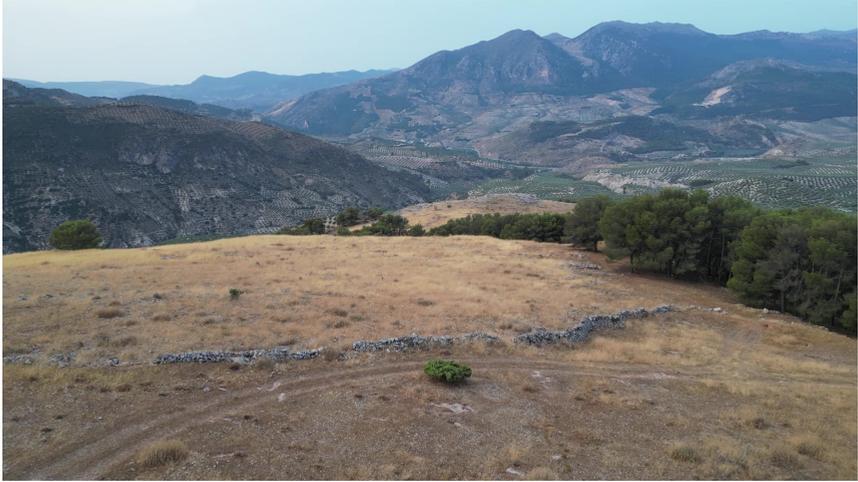
Valla del Hoyo de la Sierra (ficha número 210, Pegalajar).

En la zona del monte hay vallas que separaban los campos de cultivo de las tierras de pastos. Su fin era evitar que el ganado entrase en los cultivos. Están derruidas en gran parte. Se aprecian claramente unos 500 m. de valla, con una altura media de 0,70m.

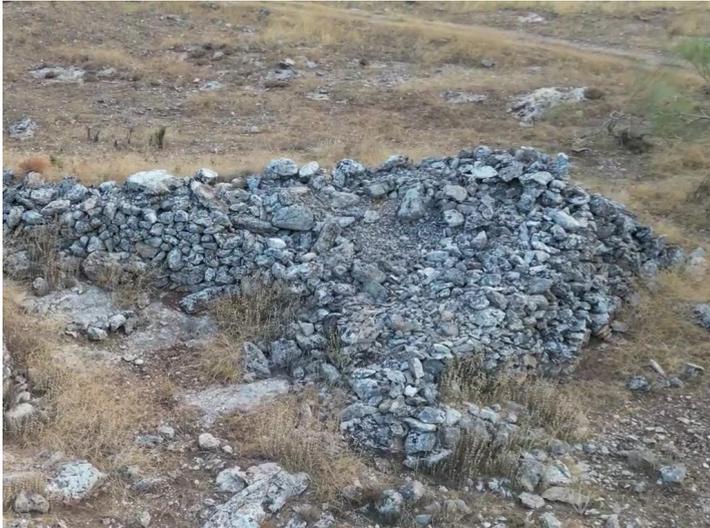
Majano del Hoyo de la Sierra (ficha número 209, Pegalajar).

Los majanos se distribuyen se distribuyen por zonas de cultivo y otras abandonadas. Recogen las piedras en puntos determinados para facilitar las labores de arado. A veces, se apilan las piedras junto a albarra-
das. Es diversa su superficie, altura y forma.

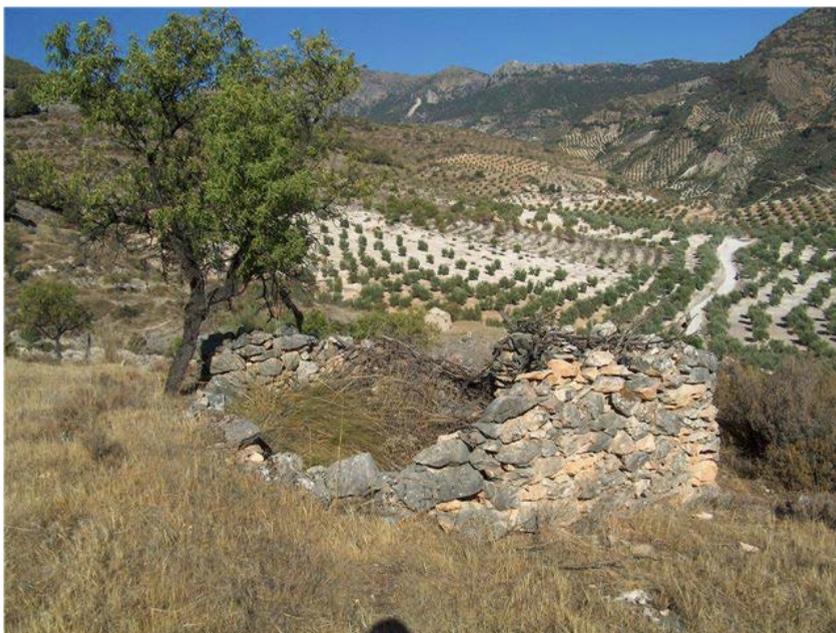
Casilla Hoyo de la Sierra – Fuente del Albercón (ficha número 4, Pegalajar).

La casilla del Hoyo de la Sierra es de planta rectangular (4,10 x 3,90 metros), de unos 16 m² de superficie. Se encuentra con la cubierta hundida y desperfectos en los muros. La cubierta sería de ramaje. Una pequeña puerta de entrada estaba orientada hacia el SE. Su antigua función sería la de “guardaviñas” del lugar. Cercanas la casilla hay albarradas, el chozo del lugar y algunos majanos. Hoy día, las plantaciones cercanas son de olivar y algunos almendros., que lindan con el bosque de pinos.

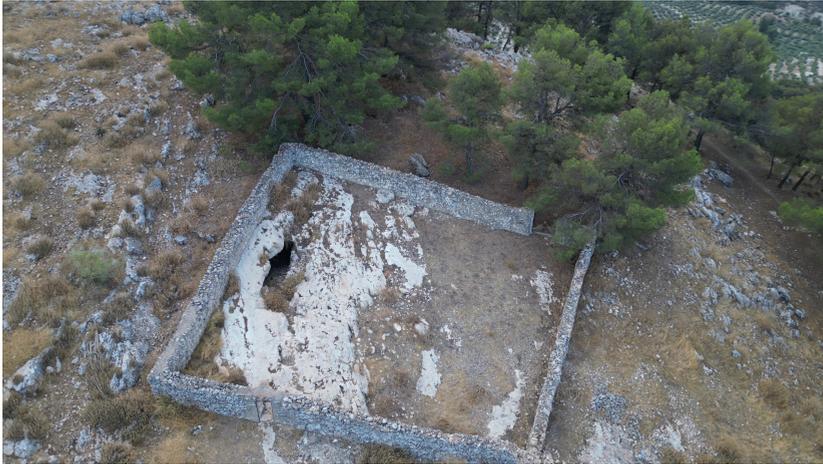
Corral del Hoyo de la Sierra (ficha número 69. Pegalajar).

El corral de la cumbre del monte es de planta cuadrada (18 x18 m.), de 324 m² de superficie, con una pequeña puerta de entrada hacia el oeste. La cerca es de 1,20 metros de altura y 75 cm. de ancho. En su interior existe una cueva a modo de sima donde se refugiaba el ganado. Este corral fue construido en la década de 1980 sustituyendo a otro anterior, de planta circular irregular, como se puede apreciar en la fotografía aérea de unos años antes.

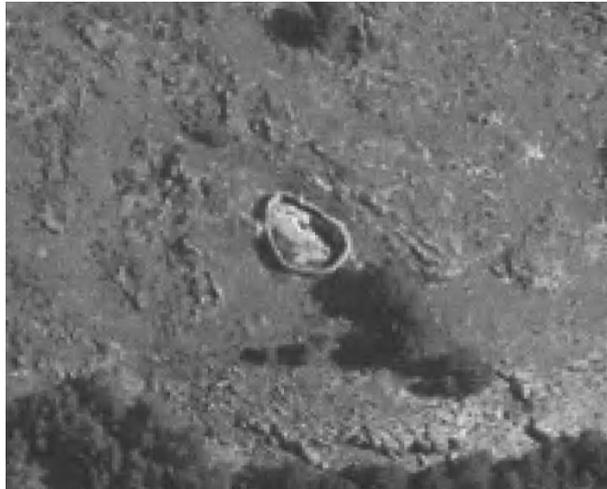
Vista aérea del corral del Hoyo de la Sierra antes de su modificación.

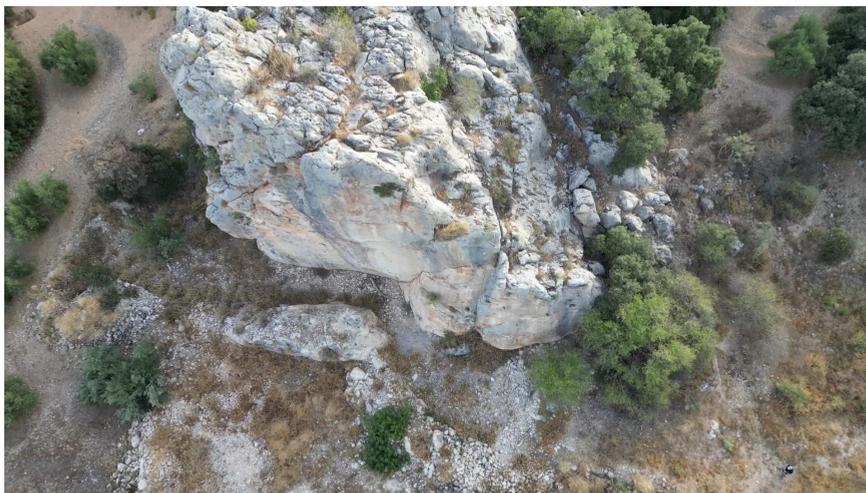
Corral de la Fuente del Peñón (ficha número 87. Pegalajar).

El segundo corral, ubicado a los pies del monte Hoyo de la Sierra es de planta irregular, de unos 320 m². Se encuentra en muy mal estado, con parte de la cerca demolida. En él se pueden apreciar tres recintos. Aprovecha como protección la inclinación del gran peñón que da nombre al paraje de la Fuente del Peñón, en el paisaje conocida como Peña Blacha. Junto al corral se encuentran los restos de una antigua casilla derruida.
